Redskabsinspektion gennemført hos:

MaxPlay Ringvejen 9 7130 Juelsminde

03 jul 2020

EFTERINSTALLATIONSINSPEKTION

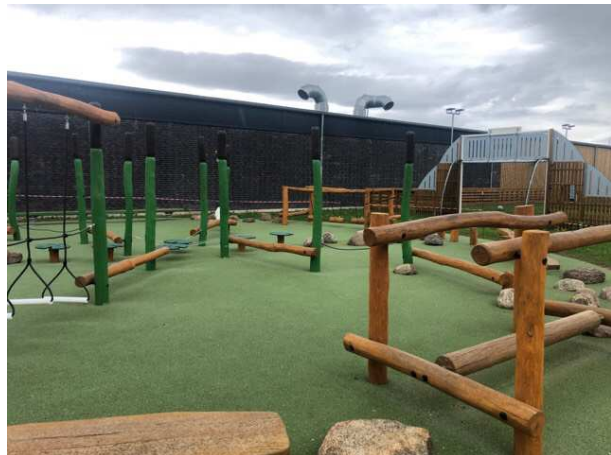
1 Foto 1

Godkendt

Følgende standarder er anvendt under inspektionen:

EN1176 del 1:2017 Generelt

EN1176 del 7:2020 Inspektion og vedligehold

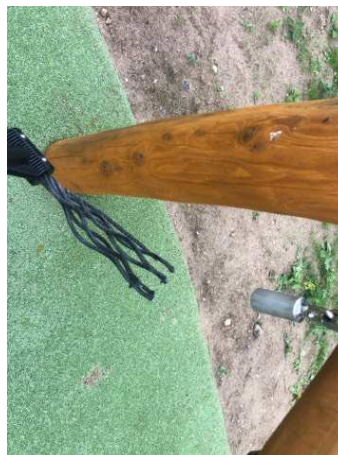
2 Foto 2

Redskabet har været udsat for hærværk og bør efterses af kyndigt personale, med henblik på reovering.

DS/EN 1176 del 7 pkt. 8.2.7 Korrigerende vedligeholdelse.

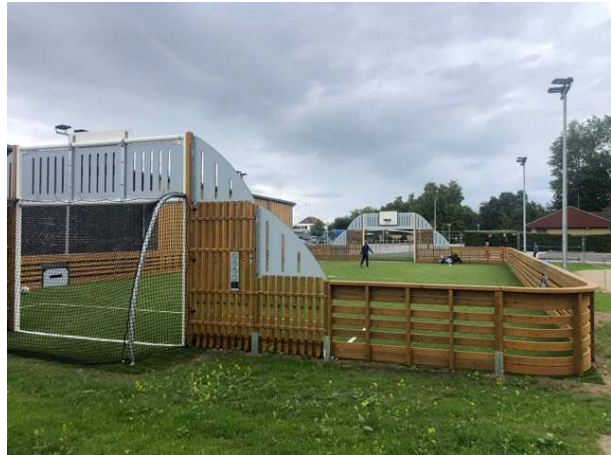
3 Foto 3

Godkendt

Følgende standard er anvendt under inspektionen:
EN15312:2010 Multisportsudstyr
Der er ikke registreret afvigelser d.d.

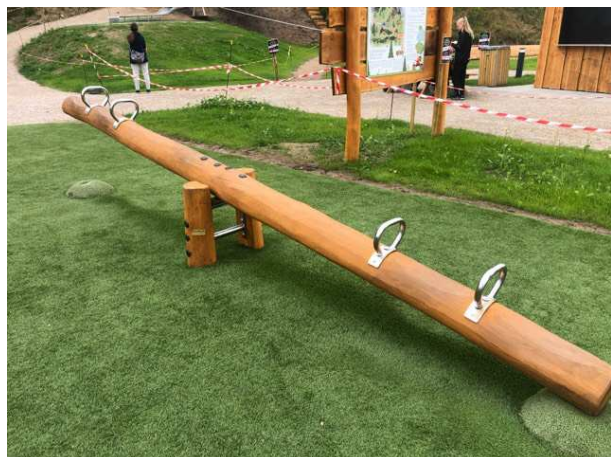
4 Foto 4

Godkendt

Følgende standarder er anvendt under inspektionen:
EN1176 del 1:2017 Generelt
EN1176 del 6:2017 Vipper
EN1176 del 7:2020 Inspektion og vedligehold
Der er ikke registreret afvigelser d.d.

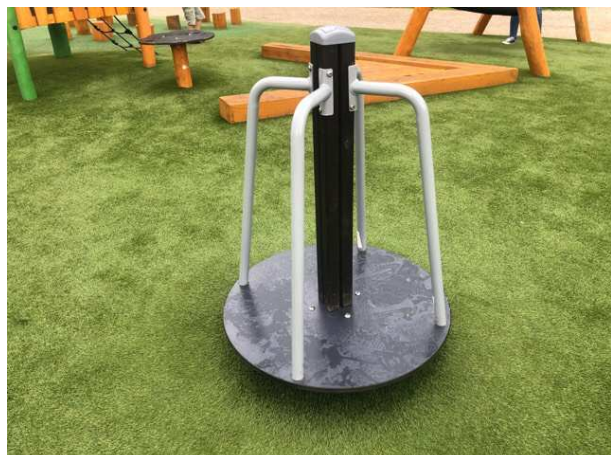
5 Foto 5

Godkendt

Følgende standarder er anvendt under inspektionen:
EN1176 del 1:2017 Generelt
EN1176 del 5:2019 Karusseller
EN1176 del 7:2020 Inspektion og vedligehold
Der er ikke registreret afvigelser d.d.

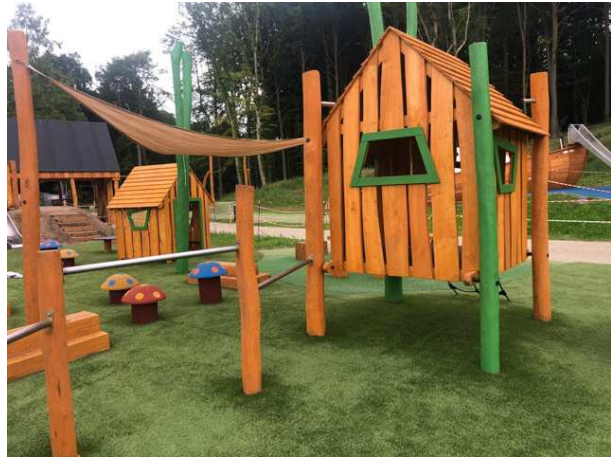
6 Foto 6

Godkendt

Der er ikke registreret afvigelser d.d.

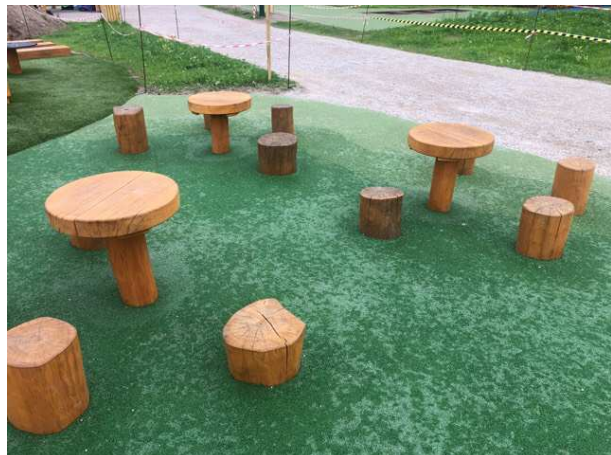
7 Foto 7

Godkendt

Der er ikke registreret afvigelser d.d.

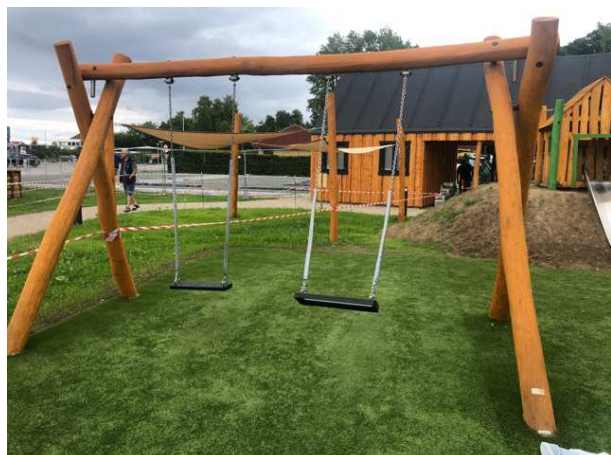
8 Foto 8

Godkendt

Der er ikke registreret afvigelser d.d.

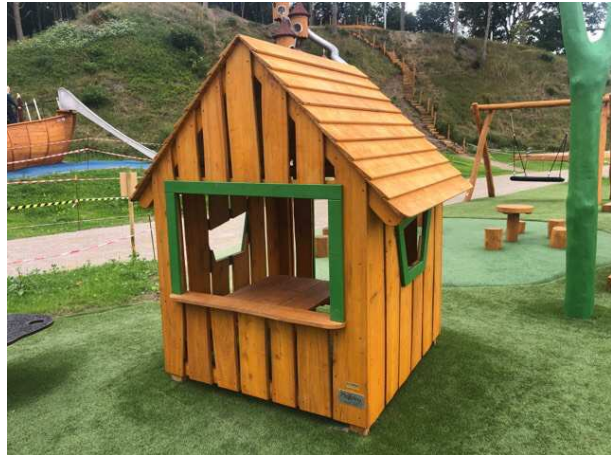
9 Foto 9

Godkendt

Der er ikke registreret afvigelser d.d.

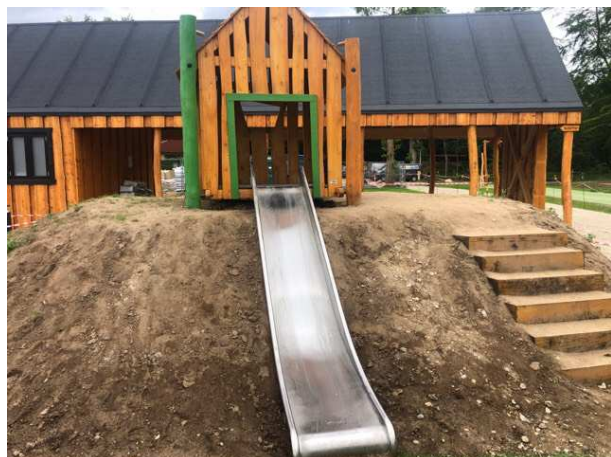
10 Foto 10

Godkendt

Der er ikke registreret afvigelser d.d.

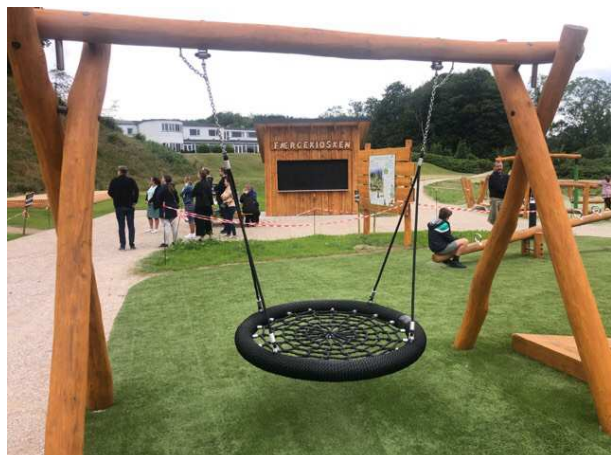
11 Foto 11

Godkendt

Der er ikke registreret afvigelser d.d.

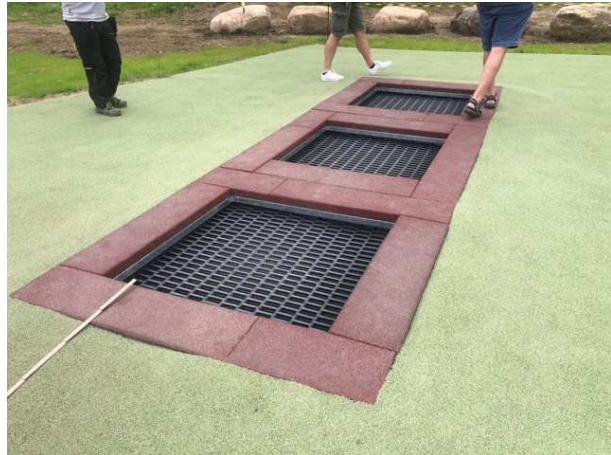
12 Foto 12

Godkendt

Følgende standarder er anvendt under inspektionen:
EN1176 del 1:2017 Generelt
EN1176 del 7:2020 Inspektion og vedligehold

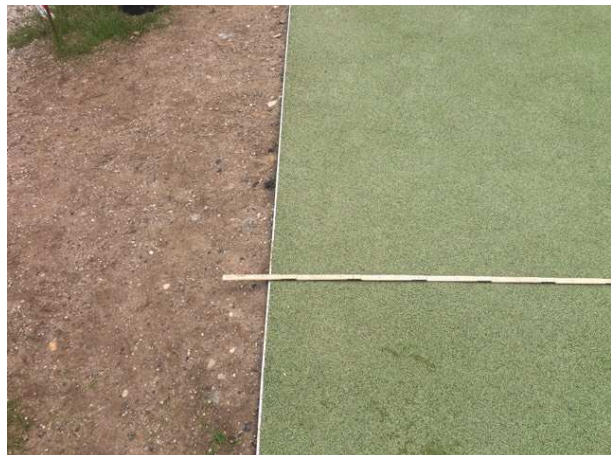
13 Foto 13

Godkendes med forbehold , Afventer s-230 udmelding om forløbet ved 3 sammenhængene hopperedskaber

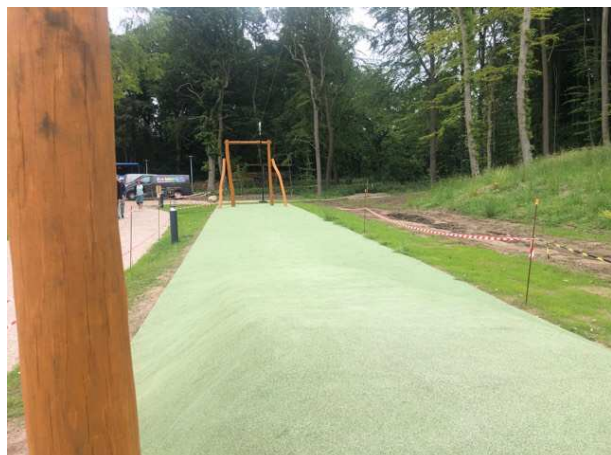
14 Foto 14

Godkendt

Følgende standarder er anvendt under inspektionen:
EN1176 del 1:2017 Generelt
EN1176 del 4:2017 Svævebaner
EN1176 del 7:2020 Inspektion og vedligehold
Der er ikke registreret afvigelser d.d.

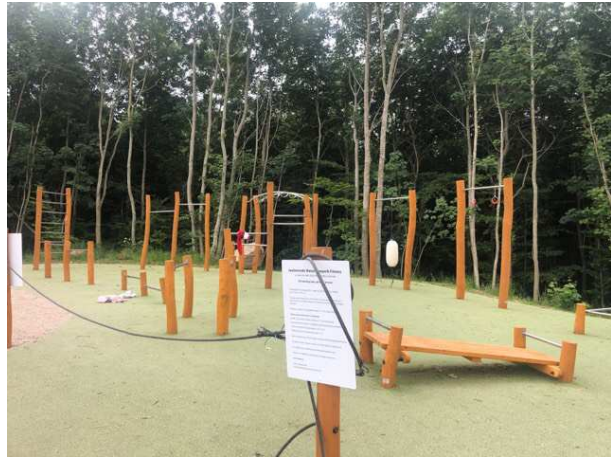
15 Foto 15

Godkendt

Følgende standard er anvendt under inspektionen:
EN16630:2015 Udendørs fitnessudstyr

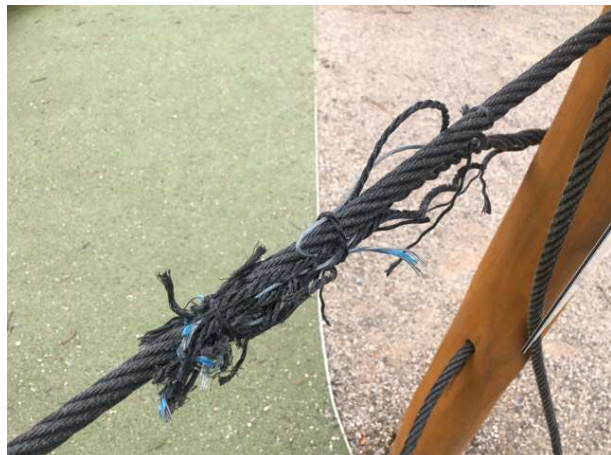
16 Foto 16

Redskabet har været udsat for hærværk og bør efterses af kyndigt personale, med henblik på reovering.

DS/EN 1176 del 7 pkt. 8.2.7 Korrigerende vedligeholdelse.
