Inspektion gennemført hos:

Juelsminde Naturlegepark  
Færgesengen 2

Hovedinspektion

**Inspektionsdato:**  
28. feb. 2023

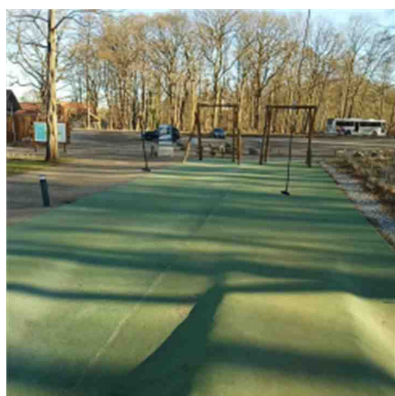
Foto nummer 3

Svævebaner

5

Der er ikke registreret afvigelser d.d.

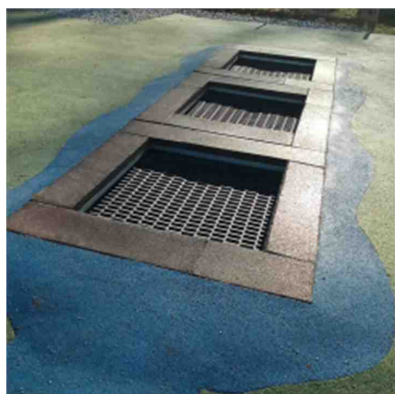
Foto nummer 4

Del 1 Redskab > Redskabsbillede

5

Der er ikke registreret afvigelser d.d.

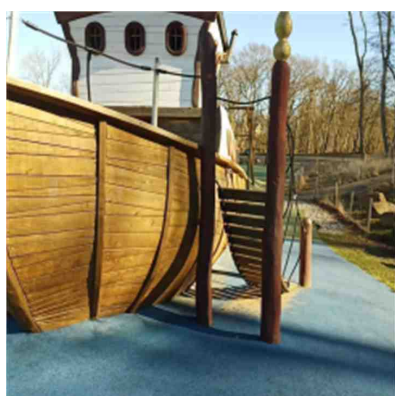
Foto nummer 5

Rutschebane > Redskabsbillede

5

Der er ikke registreret afvigelser d.d.

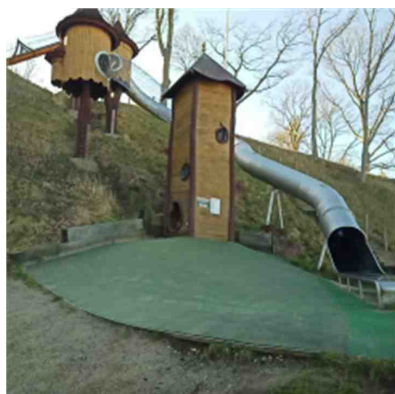
Foto nummer 6

Rutschebane > Redskabsbillede

5

Der er ikke registreret afvigelser d.d.

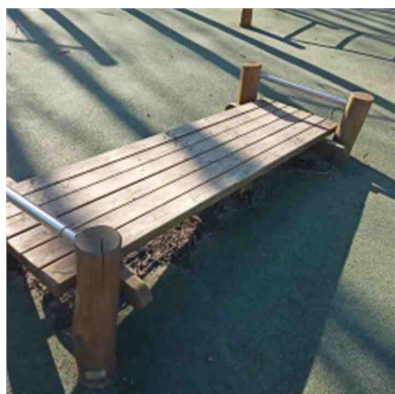
Foto nummer 7

Fitnessudstyr > Redskabsbillede

5

Der er ikke registreret afvigelser d.d.

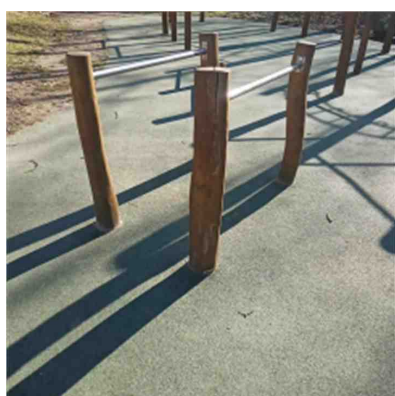
Foto nummer 8

Fitnessudstyr > Redskabsbillede

5

Der er ikke registreret afvigelser d.d.

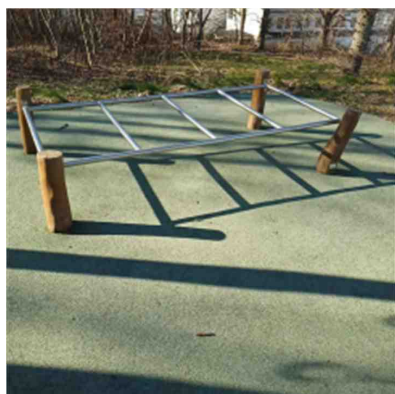
Foto nummer 9

Fitnessudstyr > Redskabsbillede

5

Der er ikke registreret afvigelser d.d.

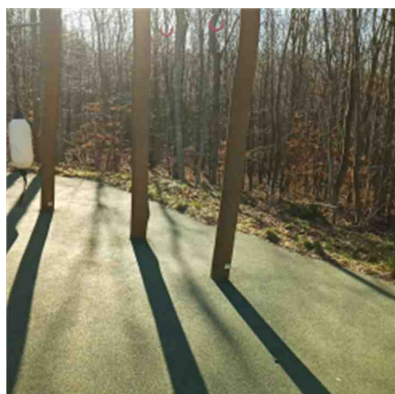
Foto nummer 10

Fitnessudstyr > Redskabsbillede

5

Der er ikke registreret afvigelser d.d.

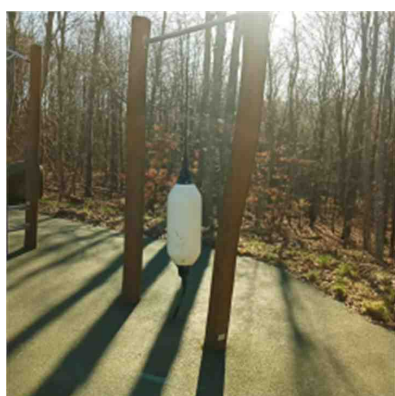
Foto nummer 11

Fitnessudstyr > Redskabsbillede

5

Der er ikke registreret afvigelser d.d.

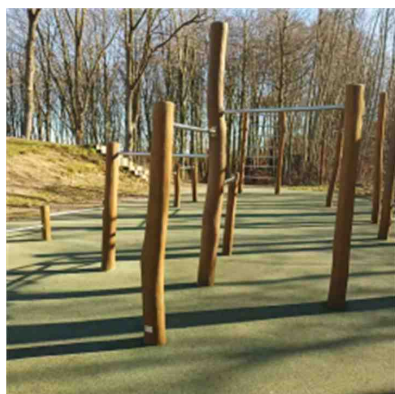
Foto nummer 12

Fitnessudstyr > Redskabsbillede

5

Der er ikke registreret afvigelser d.d.

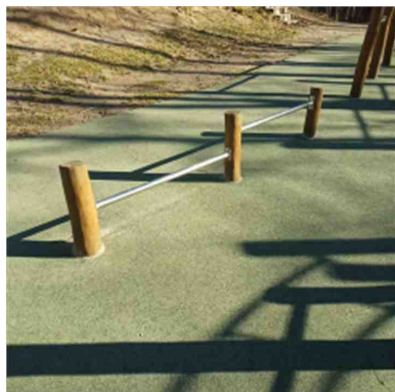
Foto nummer 13

Fitnessudstyr > Redskabsbillede

5

Der er ikke registreret afvigelser d.d.

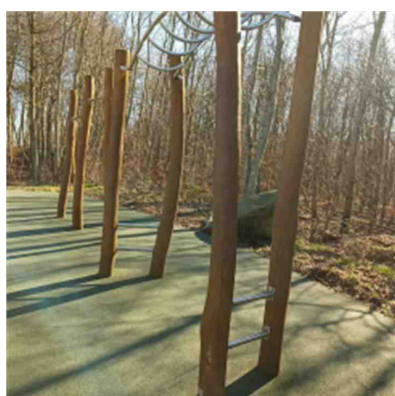
Foto nummer 14

Fitnessudstyr > Redskabsbillede

5

Der er ikke registreret afvigelser d.d.

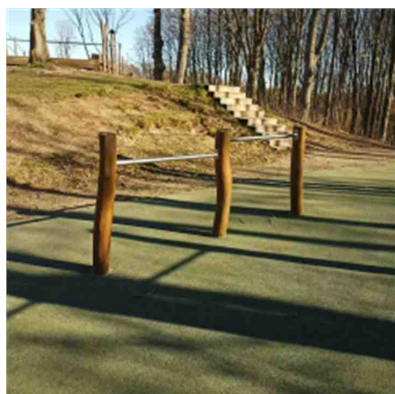
Foto nummer 15

Fitnessudstyr > Redskabsbillede

5

Der er ikke registreret afvigelser d.d.

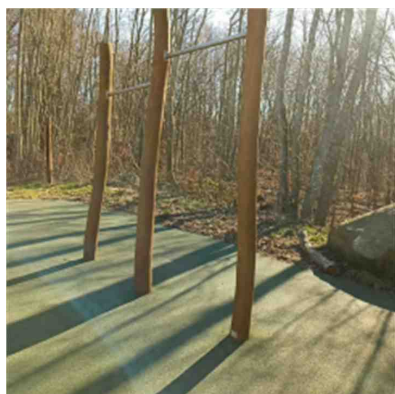
Foto nummer 16

Fitnessudstyr > Redskabsbillede

5

Der er ikke registreret afvigelser d.d.

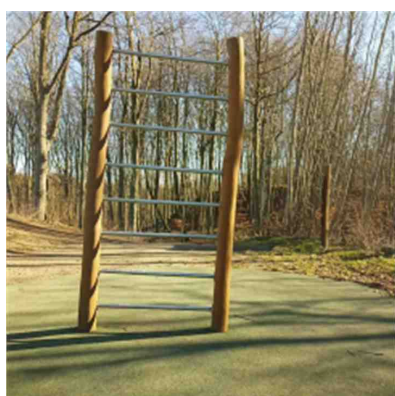
Foto nummer 17

Fitnessudstyr > Redskabsbillede

5

Der er ikke registreret afvigelser d.d.

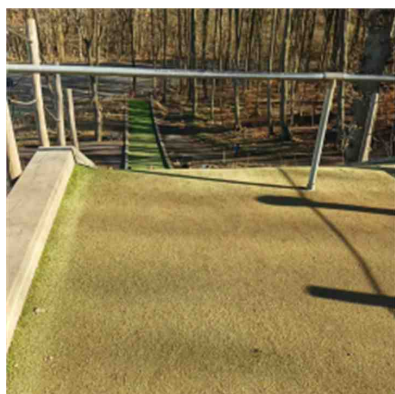
Foto nummer 18

Del 1 Redskab > Redskabsbillede

5

Der er ikke registreret afvigelser d.d.

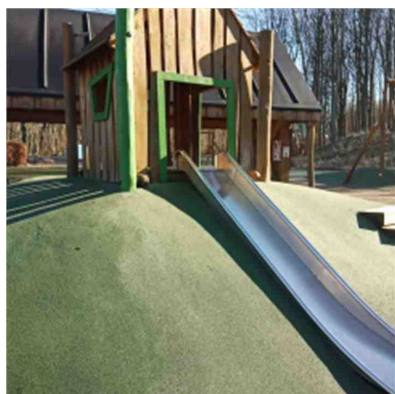
Foto nummer 19

### Rutschebane > Redskabsbillede

5

Der er ikke registreret afvigelser d.d.

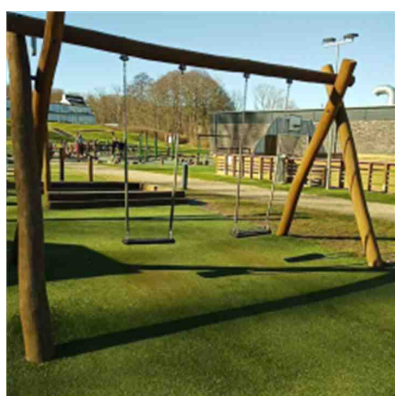
Foto nummer 20

### Gynger > Redskabsbillede

5

Der er ikke registreret afvigelser d.d.

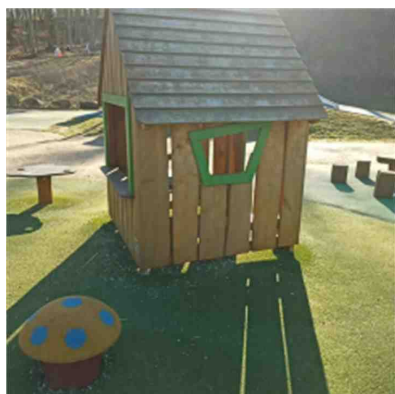
Foto nummer 21

### Del 1 Redskab > Redskabsbillede

5

Der er ikke registreret afvigelser d.d.

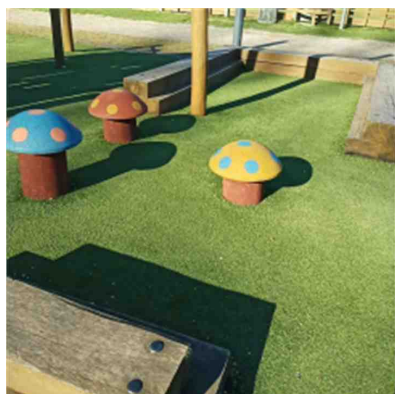
Foto nummer 22

Del 1 Redskab > Redskabsbillede

5

Der er ikke registreret afvigelser d.d.

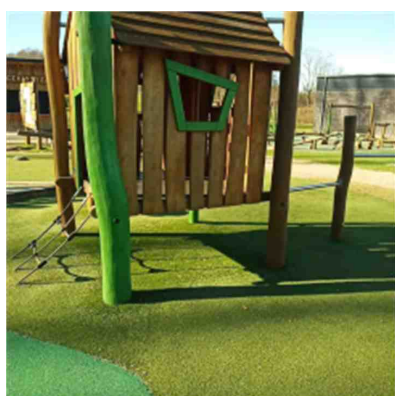
Foto nummer 23

Del 1 Redskab > Redskabsbillede

5

Der er ikke registreret afvigelser d.d.

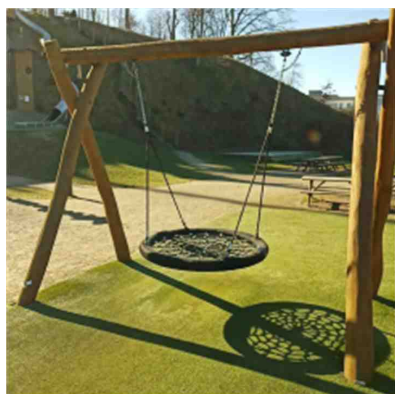
Foto nummer 24

Gynger > Redskabsbillede

5

Der er ikke registreret afvigelser d.d.

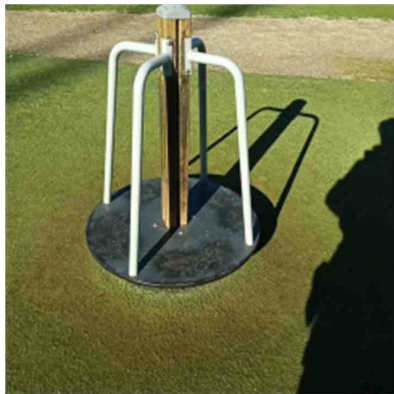
Foto nummer 25

### Karruseller > Redskabsbillede

5

Der er ikke registreret afvigelser d.d.

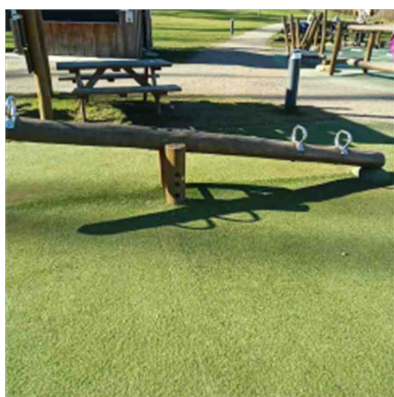
Foto nummer 26

### Vipper > Redskabsbillede

5

Der er ikke registreret afvigelser d.d.

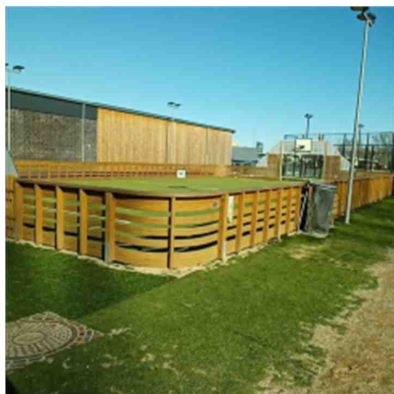
Foto nummer 27

### Multibaner > Redskabsbillede

5

Der er ikke registreret afvigelser d.d.

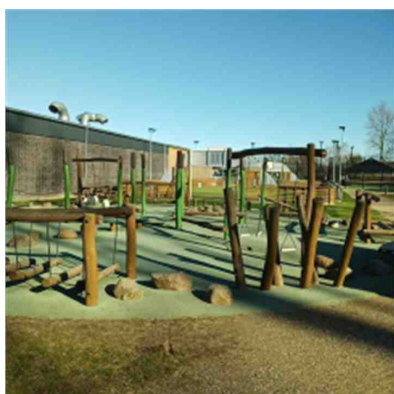
Foto nummer 28

### Del 1 Redskab > Redskabsbillede

5

Der er ikke registreret afvigelser d.d.
