OB 10794 - Juelsminde Naturlegepark - Hovedinspektion Version 1

Juelsminde Naturlegepark - Hovedinspektion, 10794 - Juelsminde Naturlegepark

Inspektionsdato:
7. mar. 2024

Skema:
Hovedinspektion

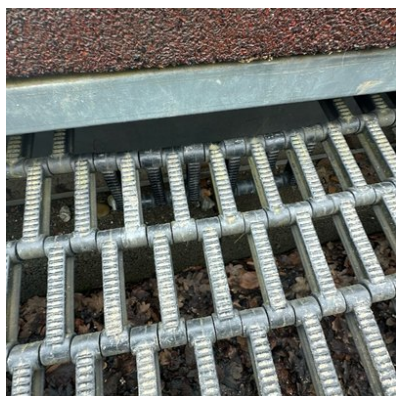
Foto nummer 4

Vedligeholdelse

3

Denne redskabsdel er defekt.

DS/EN 1176 del 7 pkt. 7.2 Korrigerende vedligeholdelse.

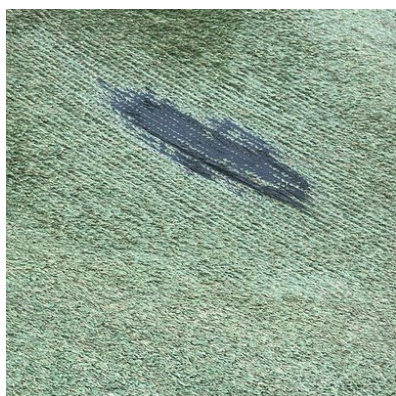
Foto nummer 19

Vedligeholdelse

4

Der er et skudhul i duen

DS/EN 1176 del 7 pkt. 7.2 Korrigerende vedligeholdelse.

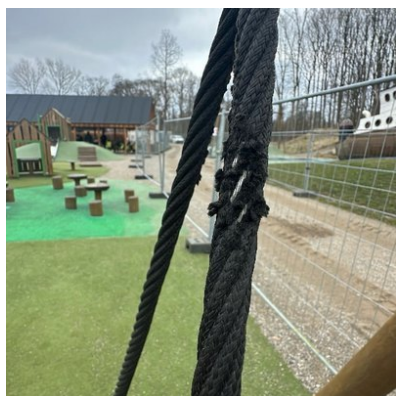
Foto nummer 25

Vedligeholdelse

4

Redskabet har været udsat for hærværk.

DS/EN 1176 del 7 pkt. 7.2 Korrigerende vedligeholdelse.
