# OB 12700 - Juelsminde Naturlegepark - Hovedinspektion Version 1

Juelsminde Naturlegepark - Hovedinspektion, 12700 - Juelsminde Naturlegepark

**Skema:**  
Hovedinspektion

**Inspektionsdato:**  
19. mar. 2025

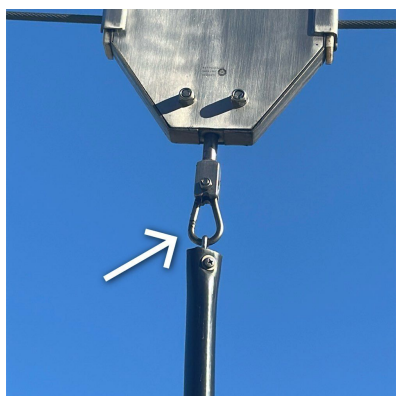
Foto nummer 3

4

Da redskabet er permanent ophængt skal ophæng og beslag være af en lukket type der kun kan åbnes med værktøj.

DS/EN 1176 Del 1 pkt. 4.2.10 Sammenføjninger

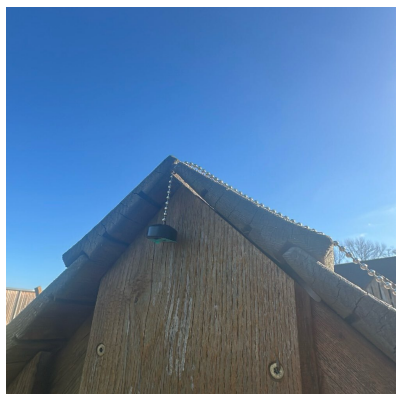
Foto nummer 9

2

Redskabet fejler ved snorestopperprøven. Her vist med prøvningsudstyr.

DS/EN 1176 del 1 pkt. 4.2.7.3 Fastklemning af tøj + Anneks D pkt. 3  
Fastklemning af tøj.

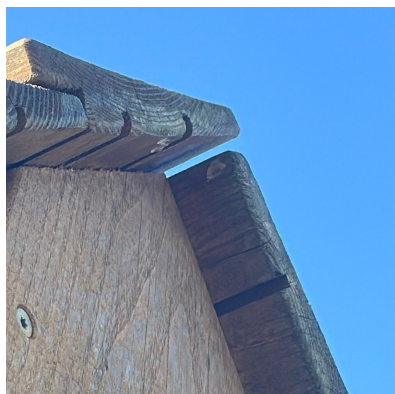
Foto nummer 11

2

Redskabet fejler ved snorestopperprøven.

DS/EN 1176 del 1 pkt. 4.2.7.3 Fastklemning af tøj + Anneks D pkt. 3  
Fastklemning af tøj.

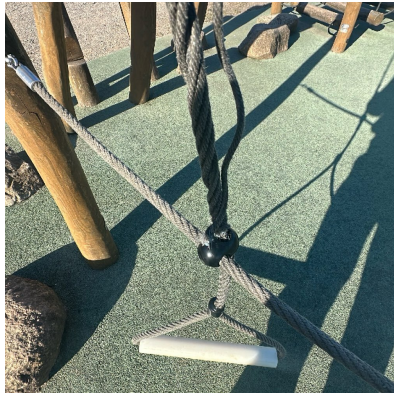
Foto nummer 17

3

Redskabet har været udsat for hærværk.

DS/EN 1176 del 7 pkt. 7.2 Korrigerende vedligeholdelse.

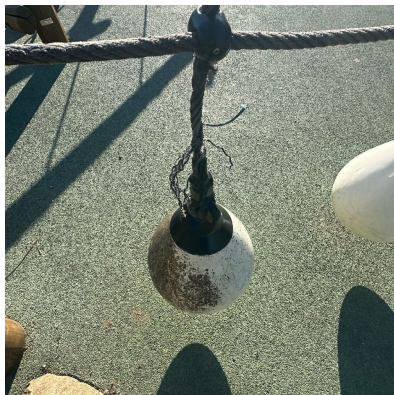
Foto nummer 18

4

Redskabet har været udsat for hærværk.

DS/EN 1176 del 7 pkt. 7.2 Korrigerende vedligeholdelse.

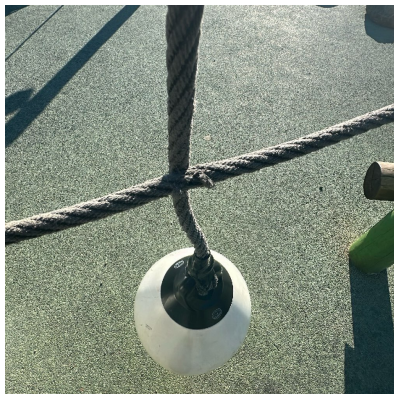
Foto nummer 19

3

Denne redskabsdel er løs og skal fastmonteres.

DS/EN 1176 del 7 pkt. 7.2 Korrigerende vedligeholdelse.
