OB 15168 - Juelsminde Naturlegepark - Hovedinspektion Version 1

Juelsminde Naturlegepark - Hovedinspektion, 15168 - Juelsminde Naturlegepark

Skema:
Hovedinspektion

Inspektionsdato:
23. mar. 2026

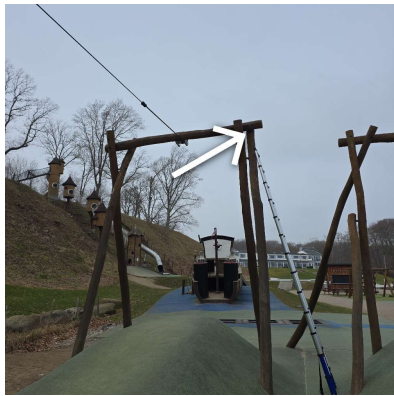
Foto nummer 3

Vedligeholdelse

2

En eller flere gevindstykker er knækket.
DS/EN 1176 del 7 pkt. 7.2 Korrigerende vedligeholdelse.

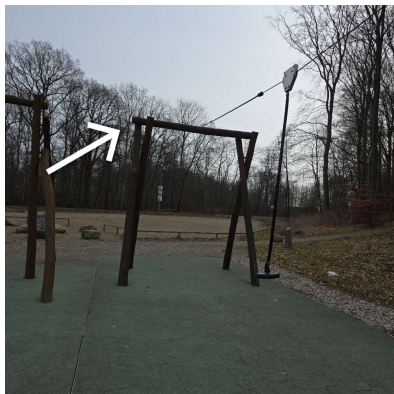
Foto nummer 4

Vedligeholdelse

3

En eller flere gevindstykker er knækket.
DS/EN 1176 del 7 pkt. 7.2 Korrigerende vedligeholdelse.

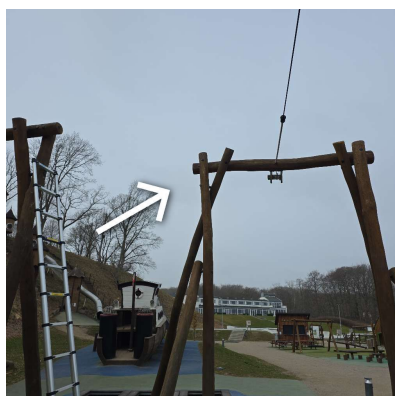
Foto nummer 6

Vedligeholdelse

2

En eller flere gevindstykker er knækket.
DS/EN 1176 del 7 pkt. 7.2 Korrigerende vedligeholdelse.

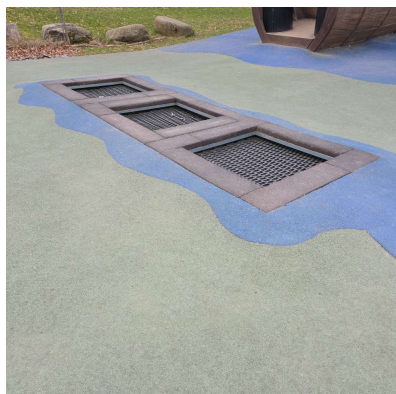
Foto nummer 8

Redskabet er IKKE mærket korrekt.

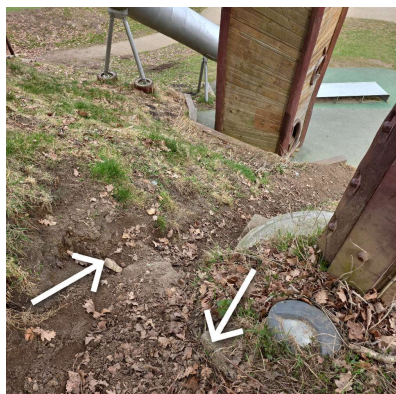
Foto nummer 11

Finish

3

Fundamentet er synligt. Fundamenter og forankringsdele bør være dækket af faldunderlag.

DS/EN 1176 del 1 pkt. 4.2.14 Fundamenter

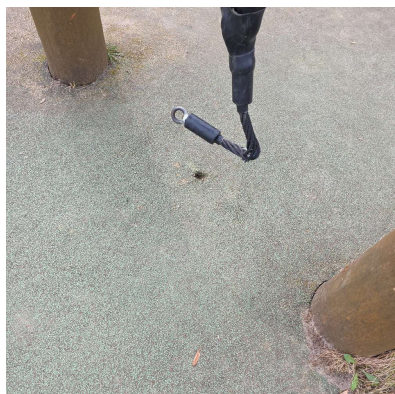
Foto nummer 17

Vedligeholdelse

3

Denne redskabsdel er løs og skal fastmonteres.
DS/EN 1176 del 7 pkt. 7.2 Korrigerende vedligeholdelse.

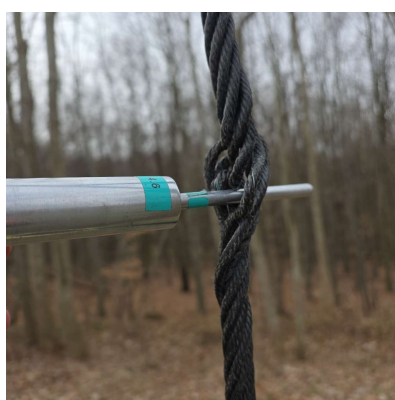
Foto nummer 18

Fælder

3

Der er registreret fingerklemfælder. Ved højder over 100 cm over et potentielt stødområde, eller hvor brugeren er udsat for en tvungen bevægelse, skal huller og åbninger ikke have en diameter imellem 8-25 mm.
DS/EN 1176 del 1 pkt. 4.2.7.6 Fastklemning af fingre.

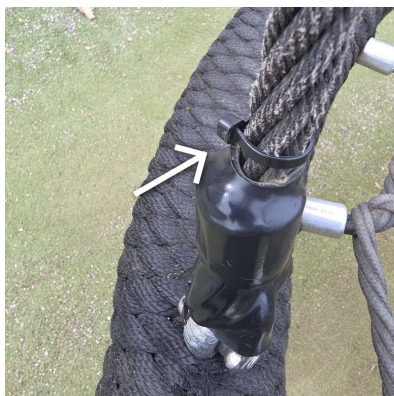
Foto nummer 34

Vedligeholdelse

4

DS/EN 1176 del 7 pkt. 5 Installation.

Udstyret skal installeres i overensstemmelse med producentens anvisninger.
